和歌山県  
ため池サポートセンター

ため池管理者からの現地相談対応

## ため池の取水施設の不具合と補修対策

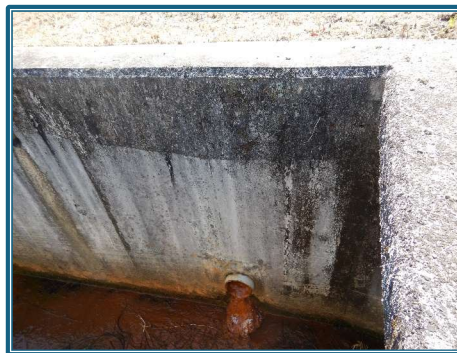
サポートセンターが同行して現地確認を行い、ため池の水位を下げて斜樋の点検を試みてはどうかと指導し、その結果、斜樋のスピンダルを止めているボルトが緩みスピンダルがズレていたことが判明。このため、開度計で全閉になっていても樋が開いた状態になっていて、漏水が発生していた。ボルトを交換して締め直したことから、問題が解決できた。

【斜樋管出口】

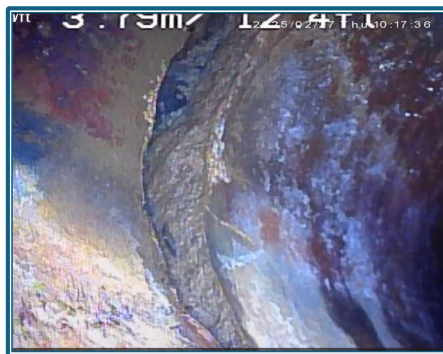
ファイバースコープカメラを使用して現地調査を実施し、底樋管の継ぎ目で段差が生じていることを確認した。石積みからの漏水は、この段差が原因であると思われる。また、堤体を目視で調査したところ、底樋の出口付近の大きな穴が確認されたことから、当該変状を改善するための対策工事等について、役場や県との調整を指導した。

【底樋管の段差】

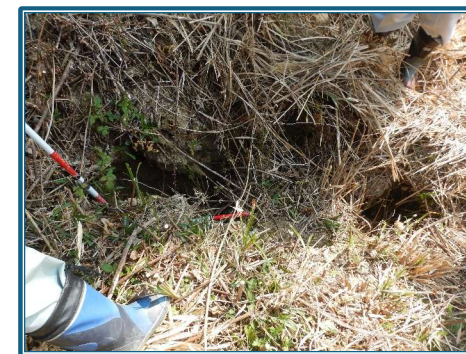
【底樋出口の穴】

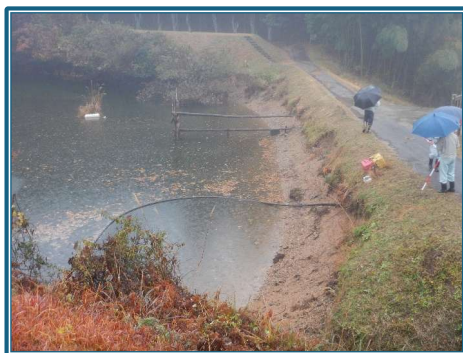
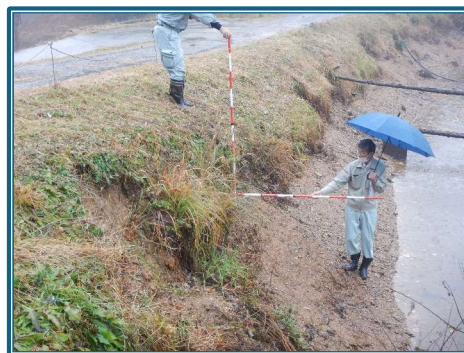
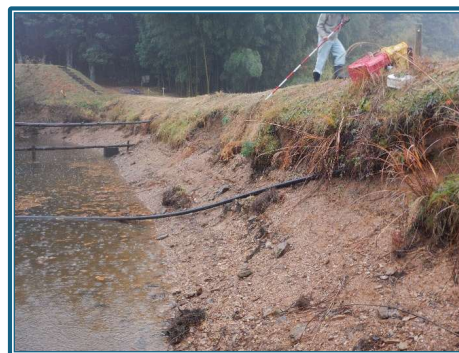
堤体の上流側の法面が、全体的に浸食されオーバーハングの状態となっている。このまま放置しておくとも波浪により、侵食が進行して危険な状態となると考えられることから、張ブロック等による法面保護を行うための補助事業の紹介と低水管理を指導した。

【堤体上流法面の浸食状況】

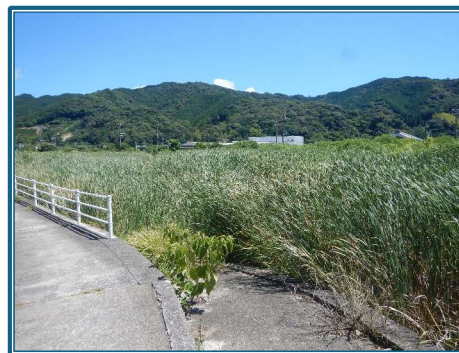
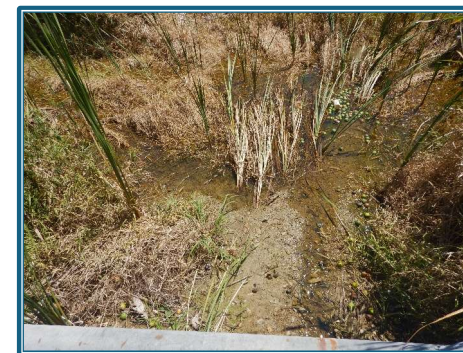
【蒲（ガマ）繁茂状況】

今回相談を頂いた蒲の駆除方法については、（一社）全国農業改良普及支援協会の「みんなの農業広場」に除草剤のラウンドアップを使用した方法が記載されていたことを参考紹介。（事例は農地でありため池では無い）  
但し、除草剤を使用して駆除する場合は、多方面にも影響が出ないように専門家に十分相談をされた上で対策を行うことを回答致しました。

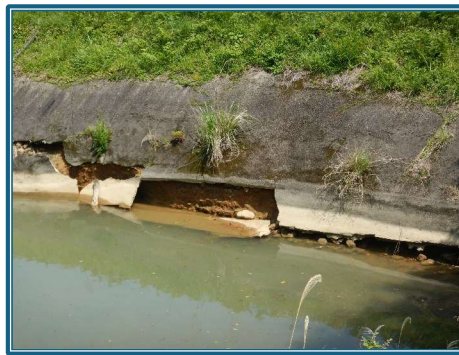
相談を受けて県・市役所職員の同行により現地確認を行ったところ、水深約50cmと底樋の高さまで下げているにも関わらず、堤体下流のり裾からは延長10mの区間において数カ所の漏水が確認された。経年劣化による漏水箇所も増加し、法面崩壊も進行して大変危険な状態と推測される。池の水を使用することが無いことから、廃止工事の手続きを進めることを提案。実施までの期間においては、簡易補修（土嚢や板柵による補修）による対処方法の指導を行った。

【法面コンクリート破損】

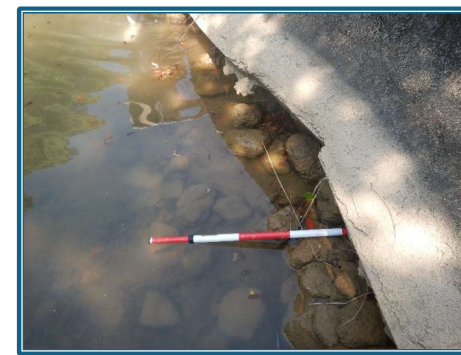
令和4年度の劣化状況調査の結果、堤体下流のり裾から漏水が確認された。その後令和6年度に市役所に現地確認を行って貰った際には、堤内の法面コンクリートが壊れ法面がえぐられている状態となっており、年々範囲が広がってきており、このままでは下流に被害が及ぶかもしれないためどうすれば良いか相談したい。  
現在、ため池は低水管理を行いながら経緯観察をしている状態である。

【法面がえぐられている】
