和歌山県  
ため池サポートセンター

ため池管理者からの現地相談対応

## ため池の取水施設の不具合と補修対策

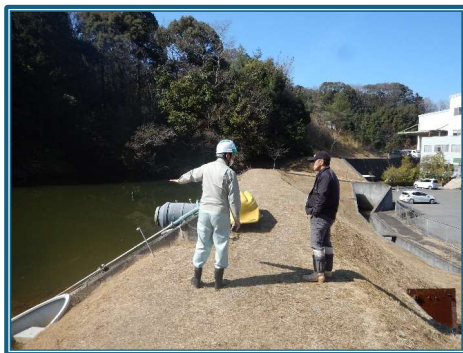
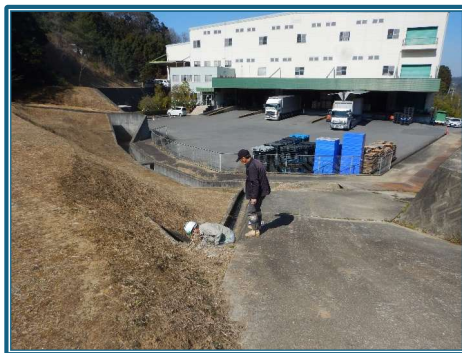
サポートセンターが同行して現地確認を行い、ため池の水位を下げて斜樋の点検を試みてはどうかと指導し、その結果、斜樋のスピンダルを止めているボルトが緩みスピンダルがズレていたことが判明。このため、開度計で全閉になっていても樋が開いた状態になっていて、漏水が発生していた。ボルトを交換して締め直したことから、問題が解決できた。

【現地確認状況】

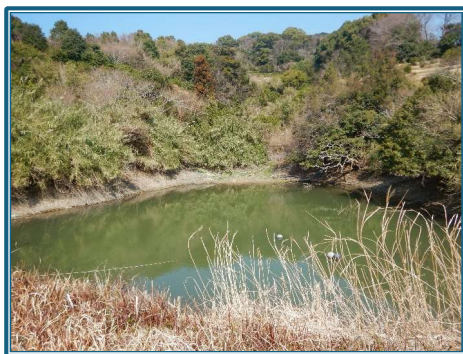
【ため池貯水状況】

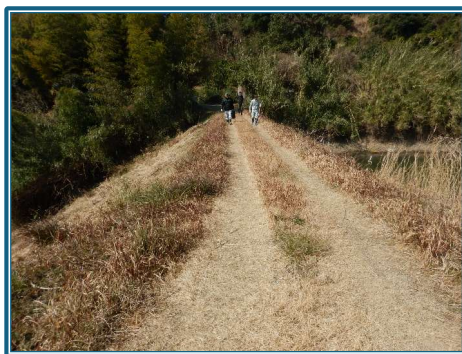
ファイバースコープカメラを使用して現地調査を実施し、底樋管の継ぎ目で段差が生じていることを確認した。石積みからの漏水は、この段差が原因であると思われる。また、堤体を目視で調査したところ、底樋の出口付近の大きな穴が確認されたことから、当該変状を改善するための対策工事等について、役場や県との調整を指導した。

【堤体目視確認】

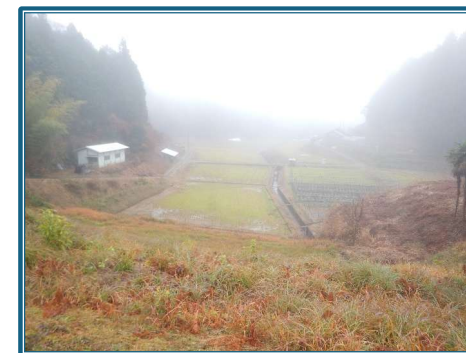
【ため池下流状況】

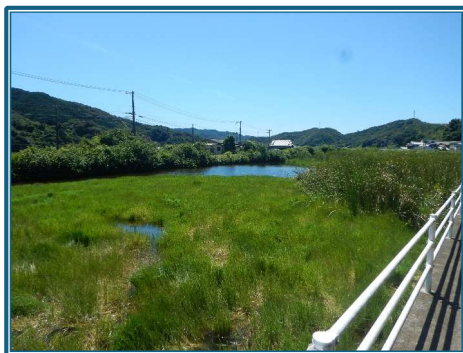
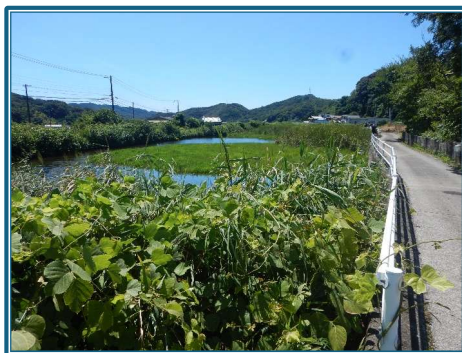
【ため池の状況】

今回相談を頂いた蒲の駆除方法については、（一社）全国農業改良普及支援協会の「みんなの農業広場」に除草剤のラウンドアップを使用した方法が記載されていたことを参考紹介。（事例は農地でありため池では無い）  
但し、除草剤を使用して駆除する場合は、多方面にも影響が出ないように専門家に十分相談をされた上で対策を行うことを回答致しました。

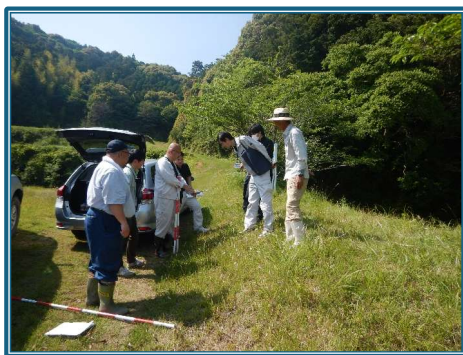
相談を受けて県・市役所職員の同行により現地確認を行ったところ、水深約50cmと底樋の高さまで下げているにも関わらず、堤体下流のり裾からは延長10mの区間において数カ所の漏水が確認された。経年劣化による漏水箇所も増加し、法面崩壊も進行して大変危険な状態と推測される。池の水を使用することが無いことから、廃止工事の手続きを進めることを提案。実施までの期間においては、簡易補修（土嚢や板柵による補修）による対処方法の指導を行った。

【現地確認の状況】

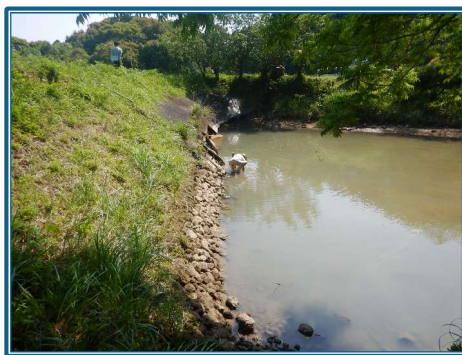
【ため池低水管理】
